IL NURAGHE IS PARAS DI ISILI (CA): NOTIZIE SUL RESTAURO DI UN COMPLESSO
STRATIFICATO DALL'ETÀ DEL BRONZO RECENTE ALL'ALTO MEDIOEVO

CARMINE MEGNA - ALESSANDRA SABA -
NICOLA SANNA - DIEGO ANGELO CRISTIAN SCHIRRU

1. Il nuraghe *Is Paras* di Isili, interventi di restauro dal 1974 al 2007

2. Il progetto di restauro del 2011-2013 (Tav. I)

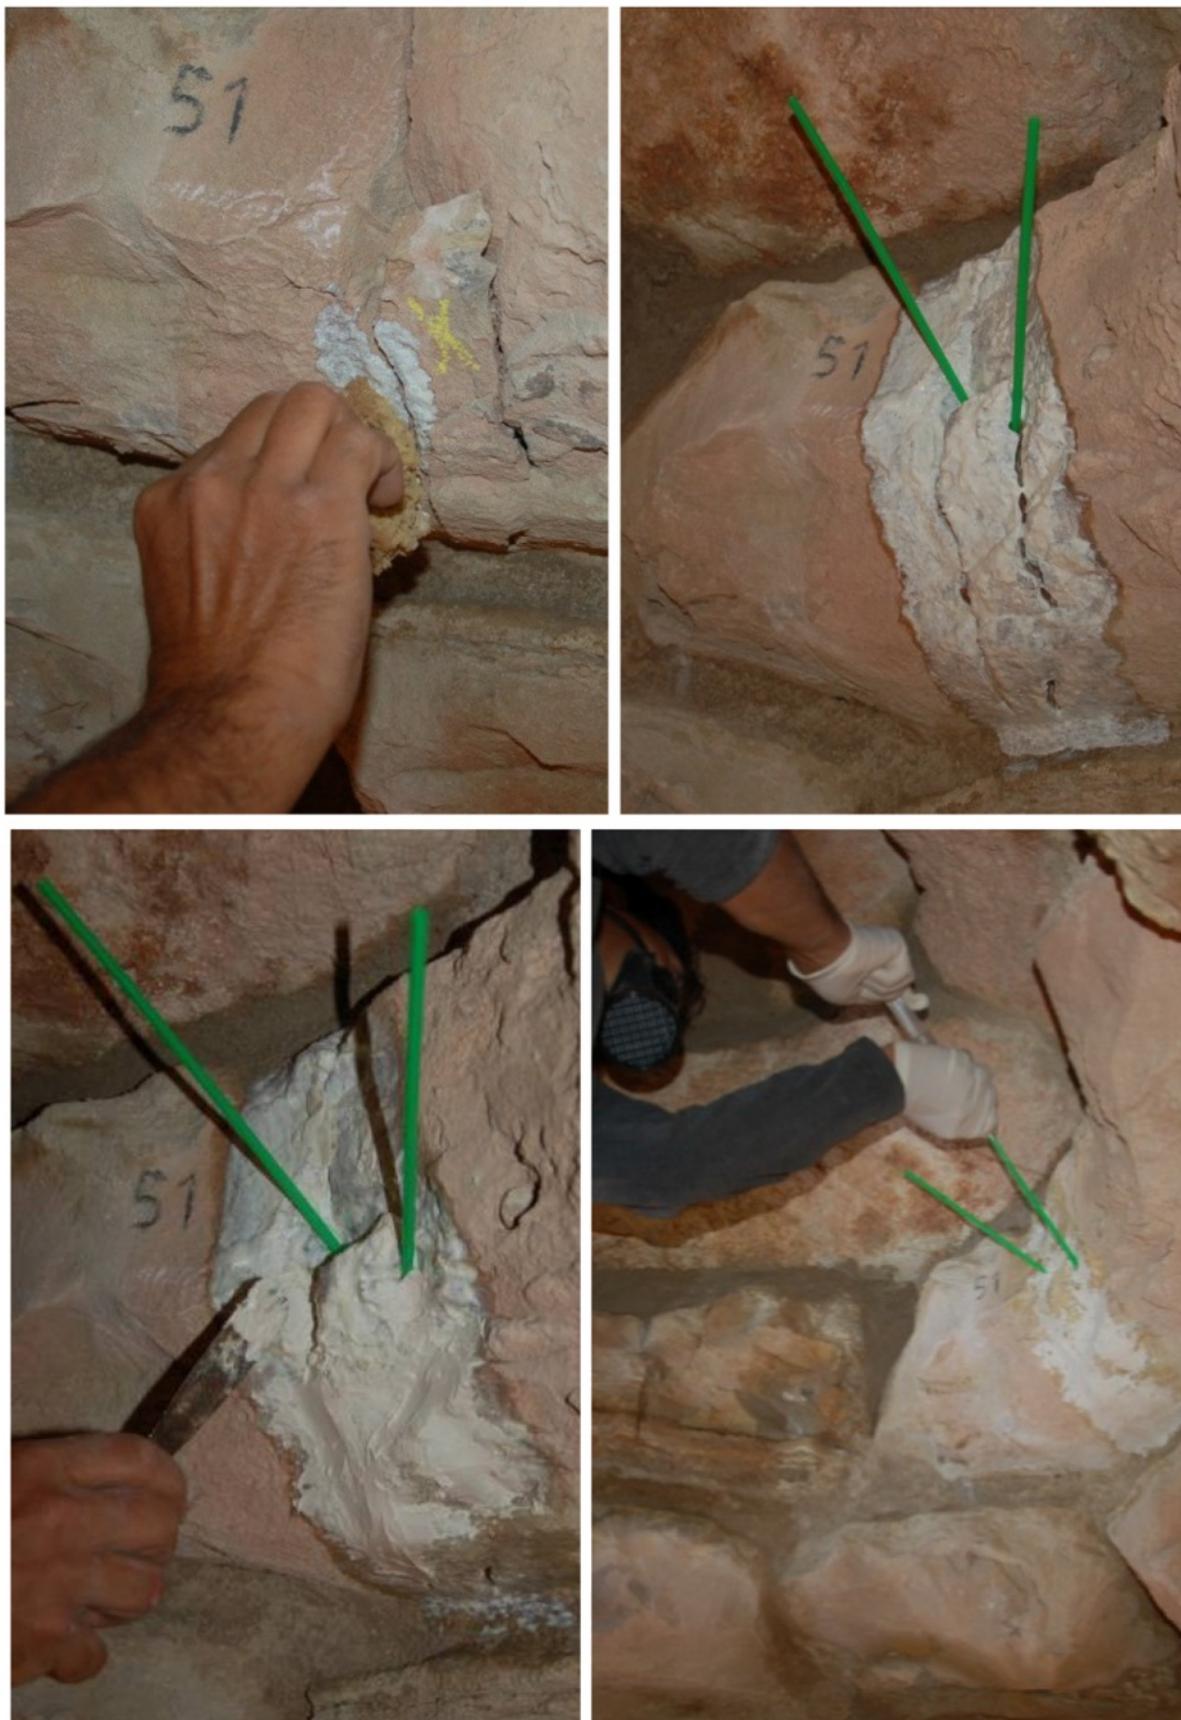
Tav. II - ISILI - Nuraghe *Is Paras*. Procedura di stuccatura: applicazione del salva bordo; inserimento delle cannule; realizzazione della tasca di plastilina; iniezione della resina epossidica (foto Alessandra Saba).

Le stuccature, invece, hanno riguardato i conci precedentemente incollati con le resine epossidiche. Infatti, la tasca realizzata con la plastilina è andata a penetrare nella frattura per alcuni centimetri⁵², pertanto, una volta rimossa, la superficie dell'incollaggio si trovava in sottosquadro⁵³. La scelta di operare la stuccatura a livello, invece che in leggero sotto-quadro nella misura di qualche millimetro (così da consentirne la distinguibilità), rispondeva meglio ai criteri conservativi⁵⁴. L'adesivo epossidico è stato distribuito, per quanto possibile, solo al cuore della lesione, mentre le parti in vista sono state stuccate in superficie con malta di calce idraulica naturale (NHL5) e grassello di calce adeguatamente stagionato (6-36 mesi⁵⁵). Il composto è stato caricato con aggregati tipo sabbia silicea (granulometria massima mm 0,3) e polvere di pietra dello stesso litotipo⁵⁶ triturrata a mano e con mulini⁵⁷ direttamente in cantiere, così da avere una granulometria simile a quella del materiale originale, senza dover ricorrere ad ossidi di terre naturali per conguagliare il colore delle stuccature⁵⁸. Durante il cantiere, sono state realizzate campionature di malta da stucco caricate con argilla locale⁵⁹ cavata dagli stessi luoghi nei quali, molto probabilmente, le popolazioni nuragiche cavarono l'argilla per realizzare la malta di terra per l'allettamento dei conci⁶⁰. In tutte le ricette sono state inserite fibre polipropileneche utili per le sollecitazioni indotte di trazione.

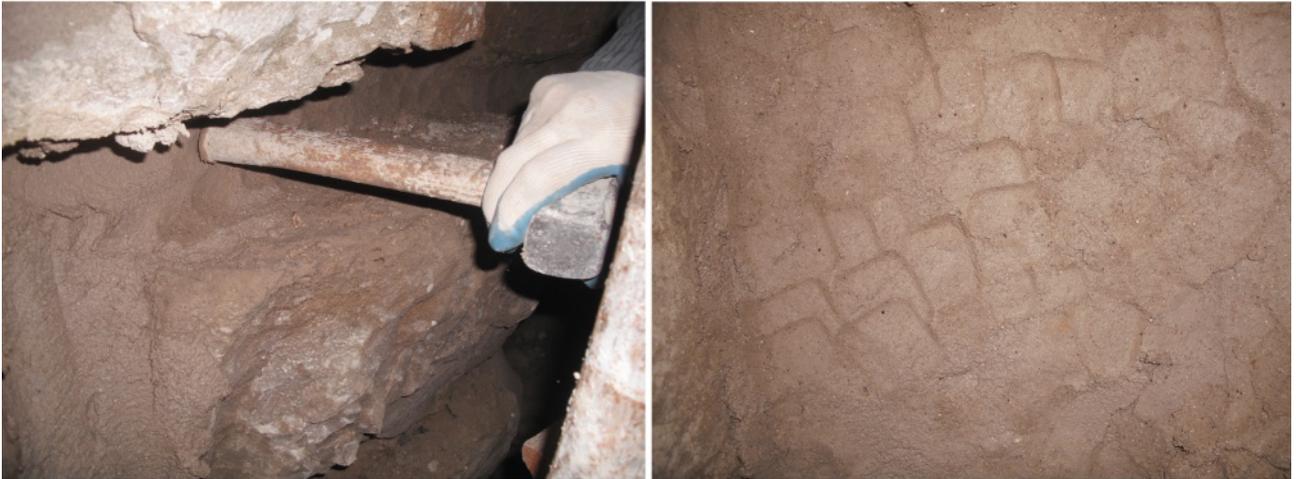
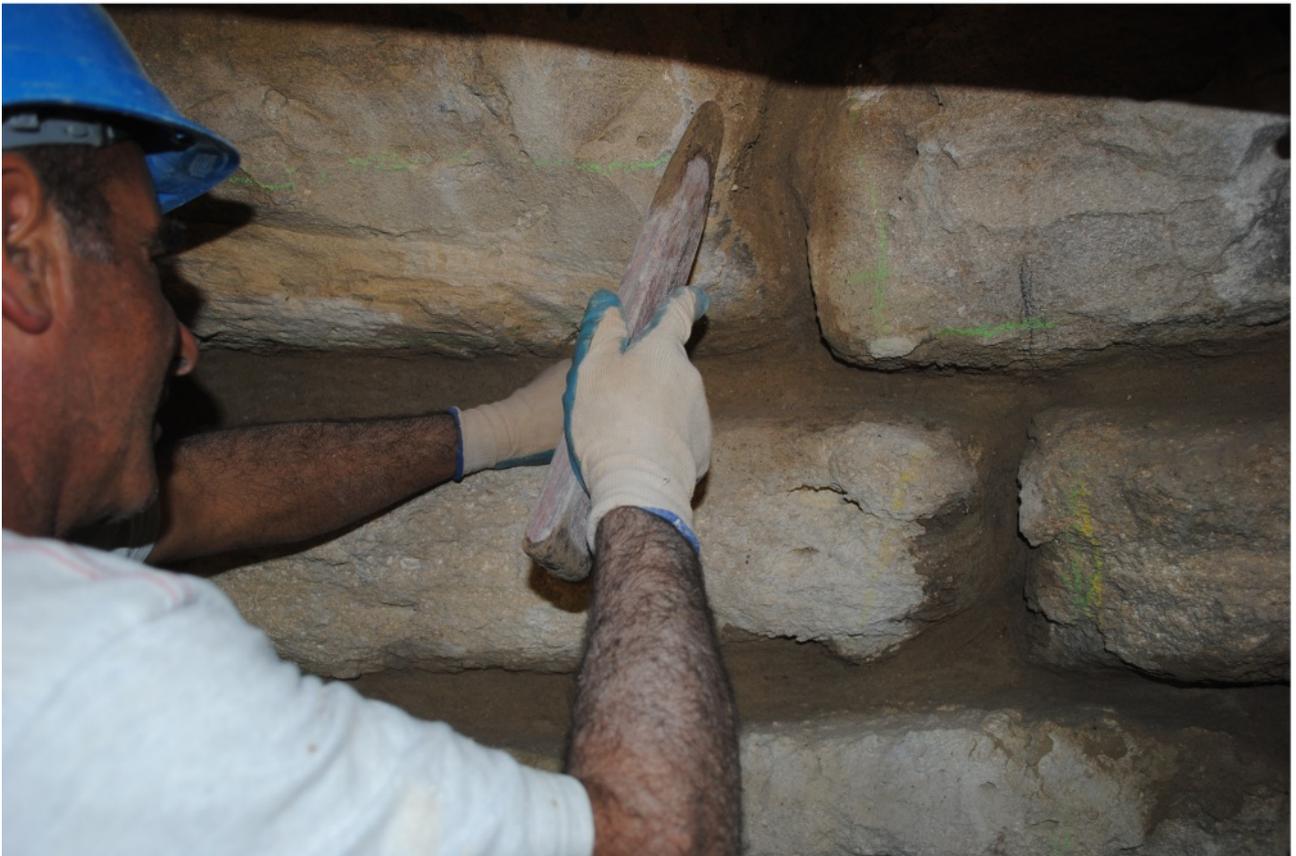
Tav. III - ISILI - Nuraghe *Is Paras*. Riplasticizzazione delle malte mediante battitura con mazzapicchio e raschiatura delle commessure con punteruolo ligneo (foto Alessandra Saba).

venivano "battute" con mazzapicchio al fine di riplasticizzare il composto e ridurre o eliminare le fessurazioni da ritiro che inevitabilmente si manifestano in presenza di malte contenenti alti tenori di terra in pasta (Tav. III). L'operazione è stata ripetuta anche il giorno successivo, entro le 15-18 ore dalla posa in opera. Va precisato che l'indurimento della malta è avvenuto piuttosto lentamente nel tempo, sia per le condizioni termo-igrometriche della camera del mastio, sia per la presenza del legante aereo; di norma, il processo si completa in 6-8 mesi dalla posa in opera. Entro i due giorni, le listature sono state graffiate con punteruoli lignei al fine di eliminare la malta in eccesso e conferire un aspetto "ruvido" alla superficie. Il consolidamento delle murature mediante interventi di scuci e cuci, invece, ha previsto la scarnitura delle vecchie malte ammalorate con l'onere della salvaguardia dei tratti in buono stato di conservazione, inoltre, la successiva spazzolatura umida con spazzole di saggina, la stuccatura delle commessure con la stessa malta utilizzata per le listature, la spazzolatura finale e la predisposizione per i trattamenti di protezione con sostituzione degli elementi in pietra non recuperabili e l'incremento di quelli completamente mancanti. Il consolidamento delle murature mediante interventi di rincocciatura ha invece interessato la ricostruzione di mancanze o lacune murarie⁴⁴ nella massa e nel volume, tramite l'inserimento di nuovi materiali compatibili con quelli presenti allo scopo di ripristinare la continuità della muratura. Tale lavorazione è stata limitata al solo paramento interno senza interessare l'intero spessore murario, coinvolgendo porzioni limitate di muratura. A differenza dello scuci e cuci, non ha previsto la rimozione delle parti di muratura degradate. L'operazione di rincocciatura si è resa necessaria, inoltre, per evitare il progredire e/o l'insorgenza dei fenomeni di degrado⁴⁵ che potevano attecchire all'interno della lacuna. Il compito strutturale dell'intervento è stato quello di assolvere un ruolo di sostegno e miglioramento dell'ingranamento trasversale della muratura, oltre che quello di ripristinare la continuità dei piani di carico aumentando il contatto tra conci sovrapposti. A tale scopo, i materiali utilizzati sono stati selezionati in base a caratteristiche di resistenza meccanica a compressione tale da garantire la stabilità della struttura, infatti, essendo stati recuperati in loco dalle discariche dei materiali di crollo degli scavi passati, questi sono risultati pienamente compatibili e simili, per natura e dimensioni, a quelli originali. Anzitutto, sono state rimosse dalle cavità tutte le parti incoerenti o eccessivamente degradate tramite l'utilizzo di mezzi manuali⁴⁶ avendo cura di non sollecitare troppo la struttura ed evitando di provocare ulteriori danni. Le cavità sono state quindi pulite ricorrendo a mezzi manuali quali spazzole, raschietti o aspiratori in modo da rimuovere i detriti polverulenti e grossolani senza l'uso di getti d'acqua ma esclusivamente spazzole umide. La posa in opera dei nuovi materiali è stata eseguita a mano avendo cura di bloccare meccanicamente il concio stringendolo alla muratura esistente mediante zeppe litiche cuneiformi. In questa operazione la malta di connessione utilizzata per rapporto legante-aggregato e granulometria dell'aggregato ha avuto la stessa ricetta utilizzata per le listature interne. Dopo la messa in opera del materiale di risarcitura, è stata eseguita la finitura e la stilatura dei giunti soprattutto in prossimità dei bordi d'unione tra il vecchio e il nuovo al fine di evitare proprio in questi punti delicati discontinuità strutturali. L'intervento di rincocciatura ha interessato in totale l'inserimento di n. 10

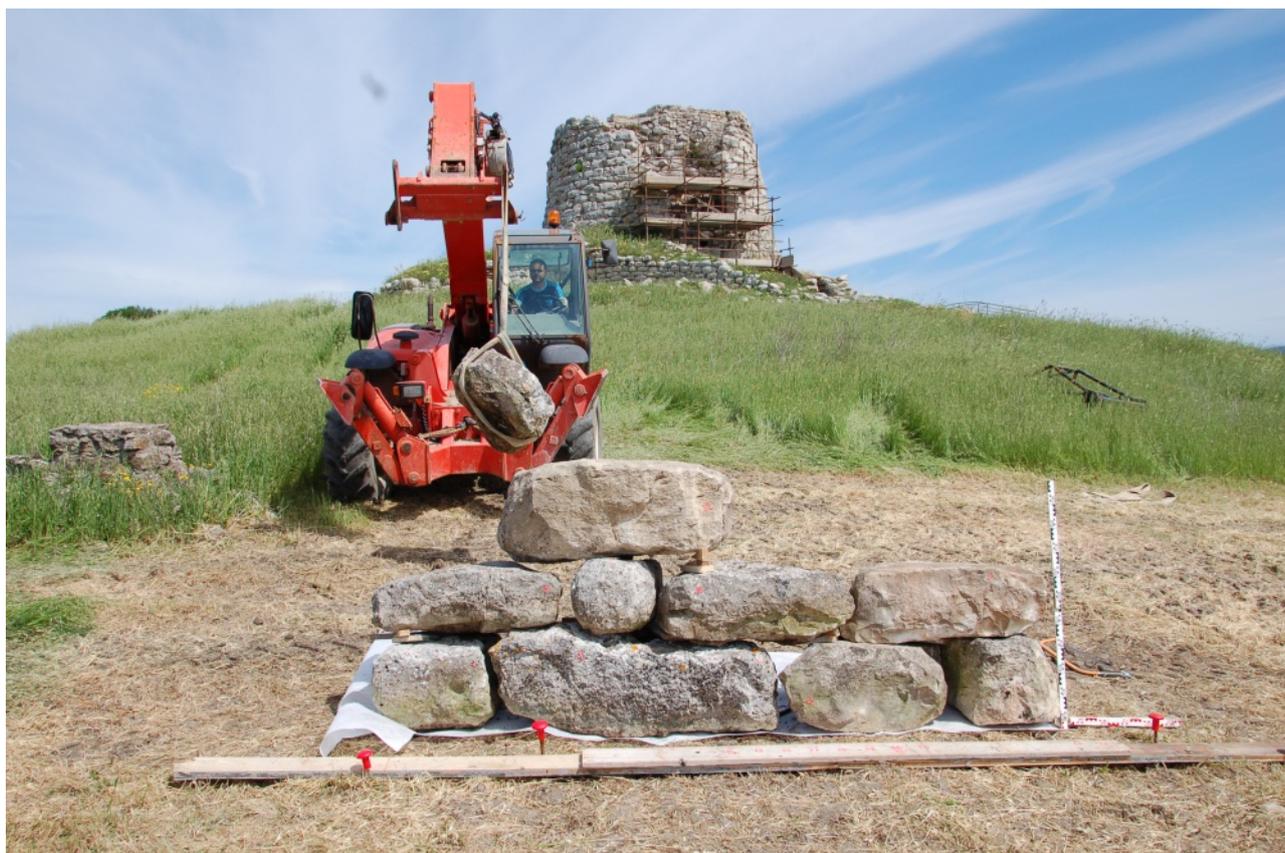
Fig. 1 - ISILI - Nuraghe *Is Paras*. Procedura di presentazione dell'apparecchio murario, soluzione provvisoria (foto Alessandra Saba).

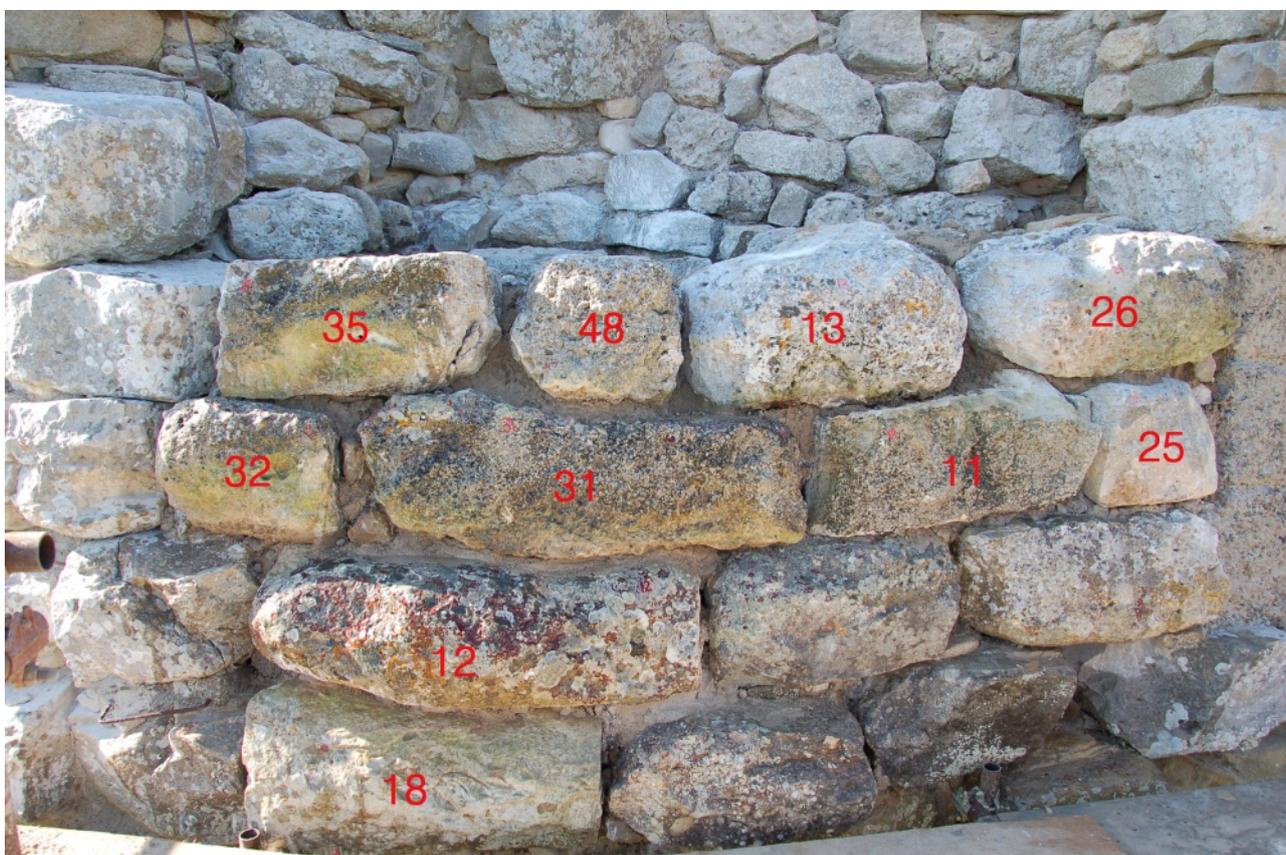
Fig. 2 - ISILI - Nuraghe *Is Paras*. Integrazione della lacuna *post operam* (foto Alessandra Saba).

Il consolidamento esterno al mastio ha interessato strettamente la parziale risarcitura della lacuna a "V" del prospetto Sud. Tale intervento si è reso necessario in corso d'opera per limitare le infiltrazioni di acque meteoriche dall'esterno ed il conseguente percolamento sull'architrave dell'ingresso in cemento armato, con successivo trasporto e deposito di sali all'interno della camera, localizzabili in punti e aree limitrofe allo stesso architrave.

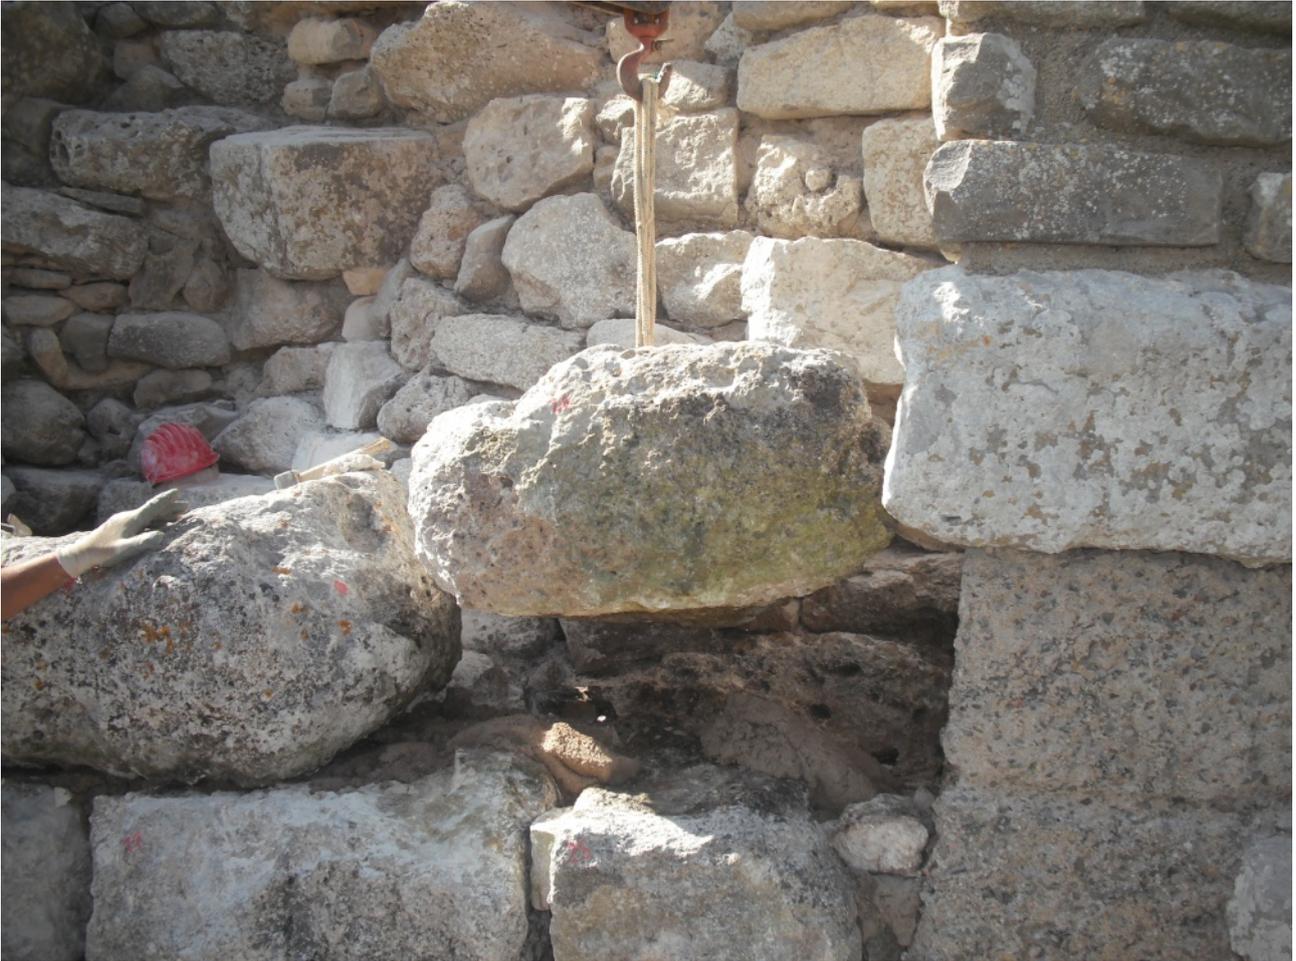
Fig. 3 - ISILI - Nuraghe *Is Paras*. Posizionamento del concio n. 26 (foto Alessandra Saba).

nuovi blocchi. Durante le fasi del cantiere, essi sono stati identificati con numerazione progressiva dall'alto in basso con numeri iscritti all'interno di triangoli bianchi e rossi in ragione delle dimensioni del concio. Tutti i blocchi sono stati marcati con contrassegni identificativi realizzati con n. 2 incisioni parallele eseguite con smerigliatrice angolare sul lato non esposto del concio; in particolare, i conci di maggiori dimensioni hanno avuto un contrassegno con n. 4 solchi paralleli. Inoltre, l'intervento è stato denunciato realizzando la nuova porzione di muratura in leggero sottosquadro, tenendo presente però che la non complanarità delle due superfici, costituirà una zona facile da degradarsi. Il consolidamento delle murature mediante incollaggio con resine epossidiche, invece, ha avuto due fasi operative realizzate in cantiere in modo distinto: l'incollaggio⁴⁷ e la stuccatura⁴⁸. Gli incollaggi strutturali hanno interessato conci fratturati di piccole e medie dimensioni⁴⁹. Rispetto alla previsione preliminare in cui sono stati mappati e contrassegnati n. 198 conci con problematiche legate alla fratturazione trasversale passante e non, solo n. 12 conci sono stati oggetto di incollaggio in quanto presentavano seria probabilità di distacco e caduta verso l'interno della camera. L'analisi dello stato fessurativo ha mostrato plessi fessurativi per schiacciamento e taglio per carico concentrato che per la maggior parte delle lesioni si sono originati, con molta probabilità, sin dalla costruzione della torre a seguito di assestamento meccanico dei piani di carico o incremento differenziale dei carichi nel tempo. Diverse fratture sono risultate superficiali senza pericolo di distacco o perdita di materiale. In molti casi, tali distacchi sono stati contenuti interponendo zeppe incastrate meccanicamente e ben allettate ai blocchi contermini. Si è quindi operato nel senso di preservare da possibili danni i futuri visitatori. La resina impiegata è stata di tipo epossidica bicomponente fluida, nello specifico EPO 155⁵⁰, dotata di buona adesività ed elevata flessibilità, indicata per incollaggi elastici su una grande varietà di supporti quali pietra, cotto, metallo e legno. Poiché i conci fratturati si trovavano in opera, è stato necessario colare la resina direttamente nelle fratture da risaldare. Le resine epossidiche hanno però il grosso svantaggio di aderire molto bene alla pietra, anche ai bordi esterni delle fratture, macchiandoli irrimediabilmente. Occorre quindi mascherare i bordi con prodotti reversibili nei confronti della pietra e nel contempo non aggredibili dalla resina. I "salva bordi" sono stati realizzati con lattice di gomma naturale prevulcanizzato stabilizzato con ammoniaca⁵¹, con proprietà peculiari per la preparazione di matrici e stampi. La gomma ottenuta è risultata stabile alla luce, all'acqua, trasparente, flessibile ed elastica. Applicato il lattice (anche per più strati sovrapposti sullo stesso bordo) con l'ausilio di spugna e pennello, si è proceduto a creare una "tasca" per la colatura della resina. La tasca è stata realizzata con plastilina e pongo bianchi del tipo da scultori. Infine, sono state fissate due cannule, una sopra la tasca in cui colare la resina per mezzo di siringa sterile monouso, e una in basso di controllo della quantità e direzione del liquido introdotto (Tav. II). Successivamente alla pulitura e bagnatura con acqua deionizzata, è stata effettuata l'applicazione dell'impasto in strati separati e successivi secondo la profondità della lacuna da riempire. La stuccatura è stata eseguita utilizzando piccole spatole a foglia o cazzuolini, evitando con cura di

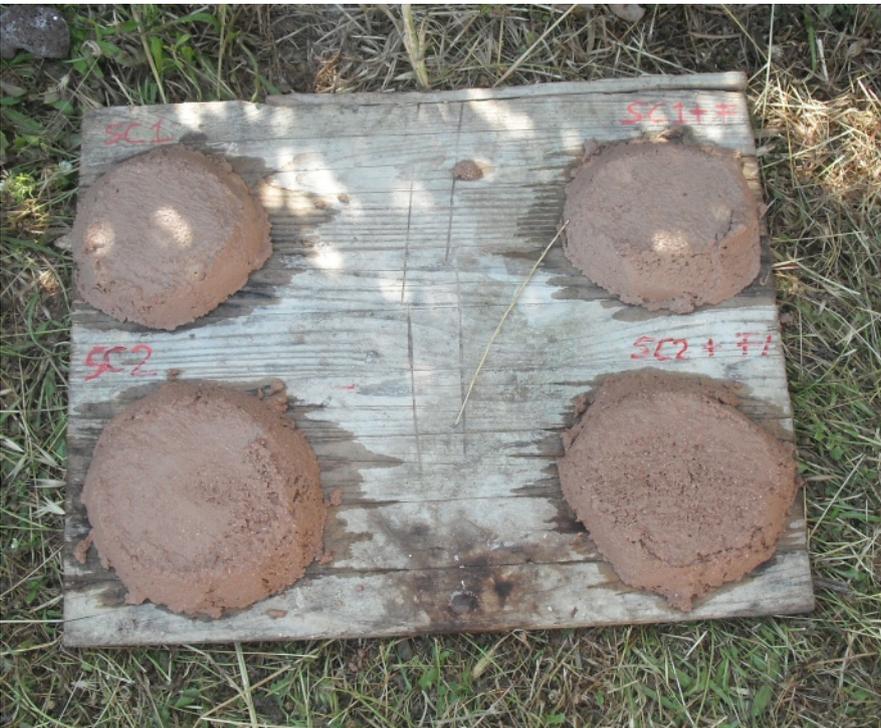
Fig. 4 - ISILI - Nuraghe *Is Paras*. Formatura dei campioni di malta dello strato di collegamento da sottoporre a test di durabilità (foto Alessandra Saba).

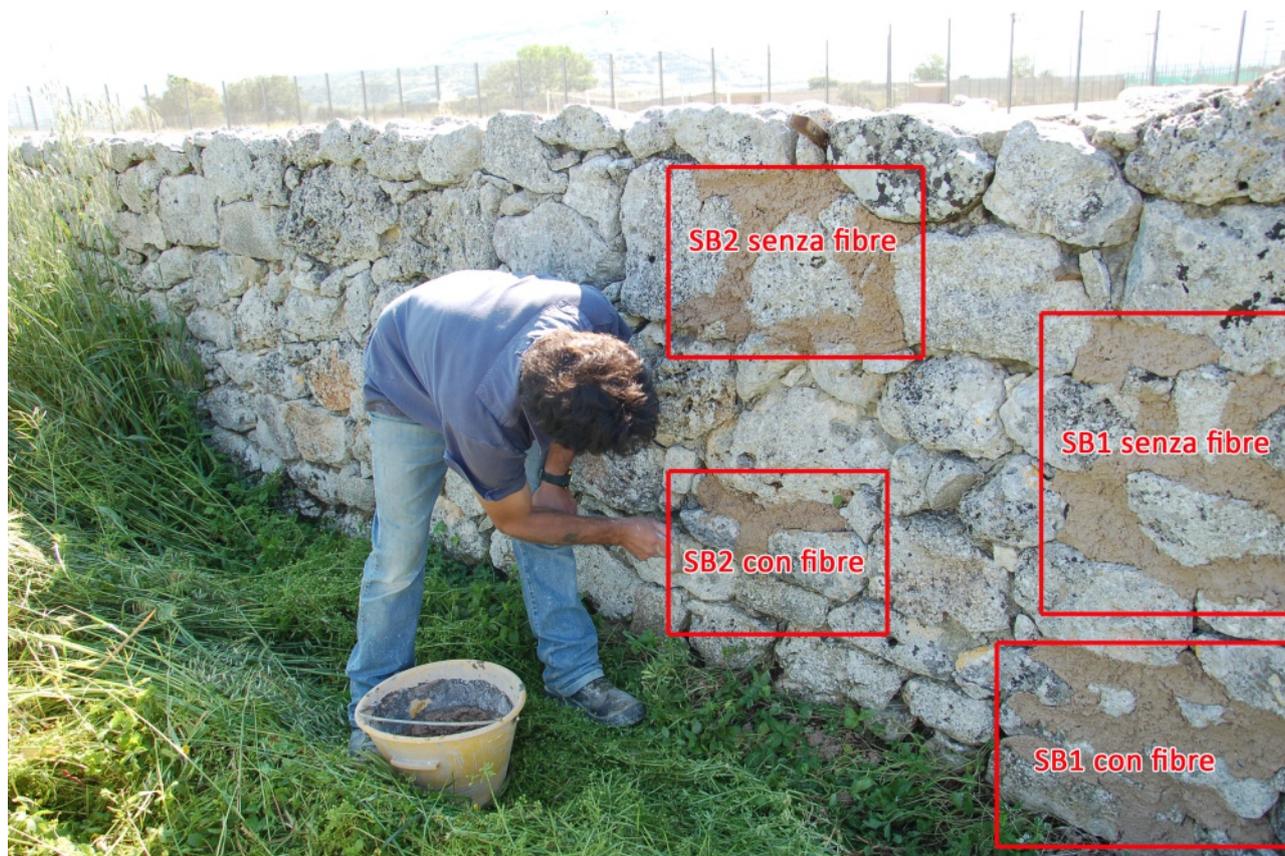
Fig. 5 - ISILI - Nuraghe *Is Paras*. Posa in opera dei campioni dello strato di base SB (foto Alessandra Saba).

La protezione all'esterno del mastio ha interessato l'estradosso della *tholos* e si è reso necessario al fine di limitare le infiltrazioni meteoriche che copiosamente attraversavano tutto lo spessore murario fino all'intradosso e all'interno della camera lungo le pareti Est e Nord. Pertanto, sulla sommità della torre, a livello dell'originario piano di calpestio della camera del primo piano, si è realizzata una copertina di malta di terra cruda stabilizzata con leganti idraulici naturali e aerei.
